## Monitoringu zagrożeń środowiska i oceny możliwości restytucji terenów zdewastowanych w wyniku budowy autostrad

Dominik Kopeć<sup>1</sup>, Jacek Forysiak<sup>2</sup>, Beata Woziwoda<sup>1</sup>, Łukasz Sławik<sup>3</sup>,  
Agnieszka Ptak<sup>3</sup>, Edyta Charążka<sup>1</sup>

ŚRODOWISKO  
INFORMACJI

7-8 października 2015 r.

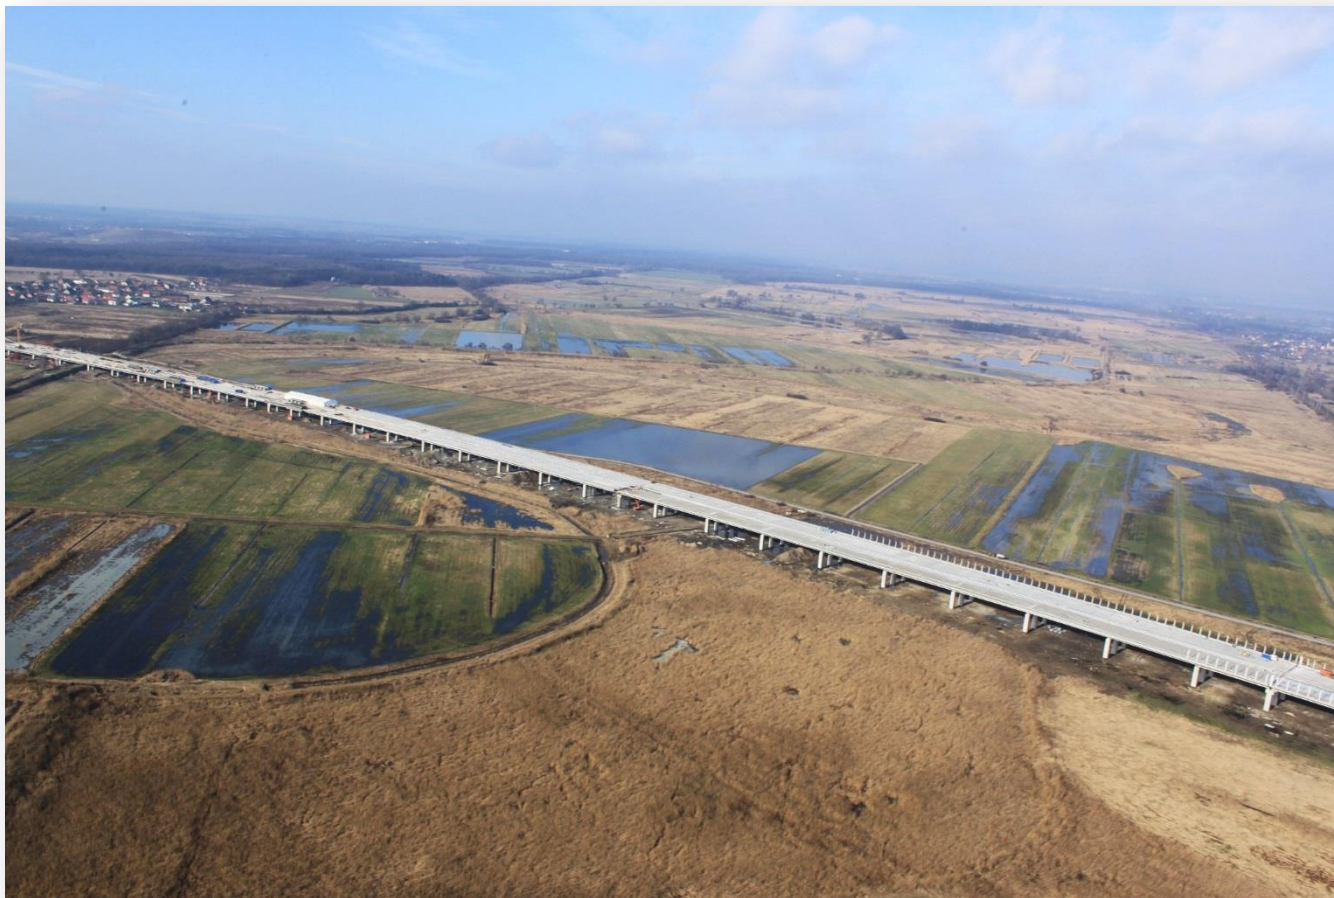
Autostrada A8 - budowa estakady w dolinie Odry (źródło: [www.gddkia.gov.pl](http://www.gddkia.gov.pl))

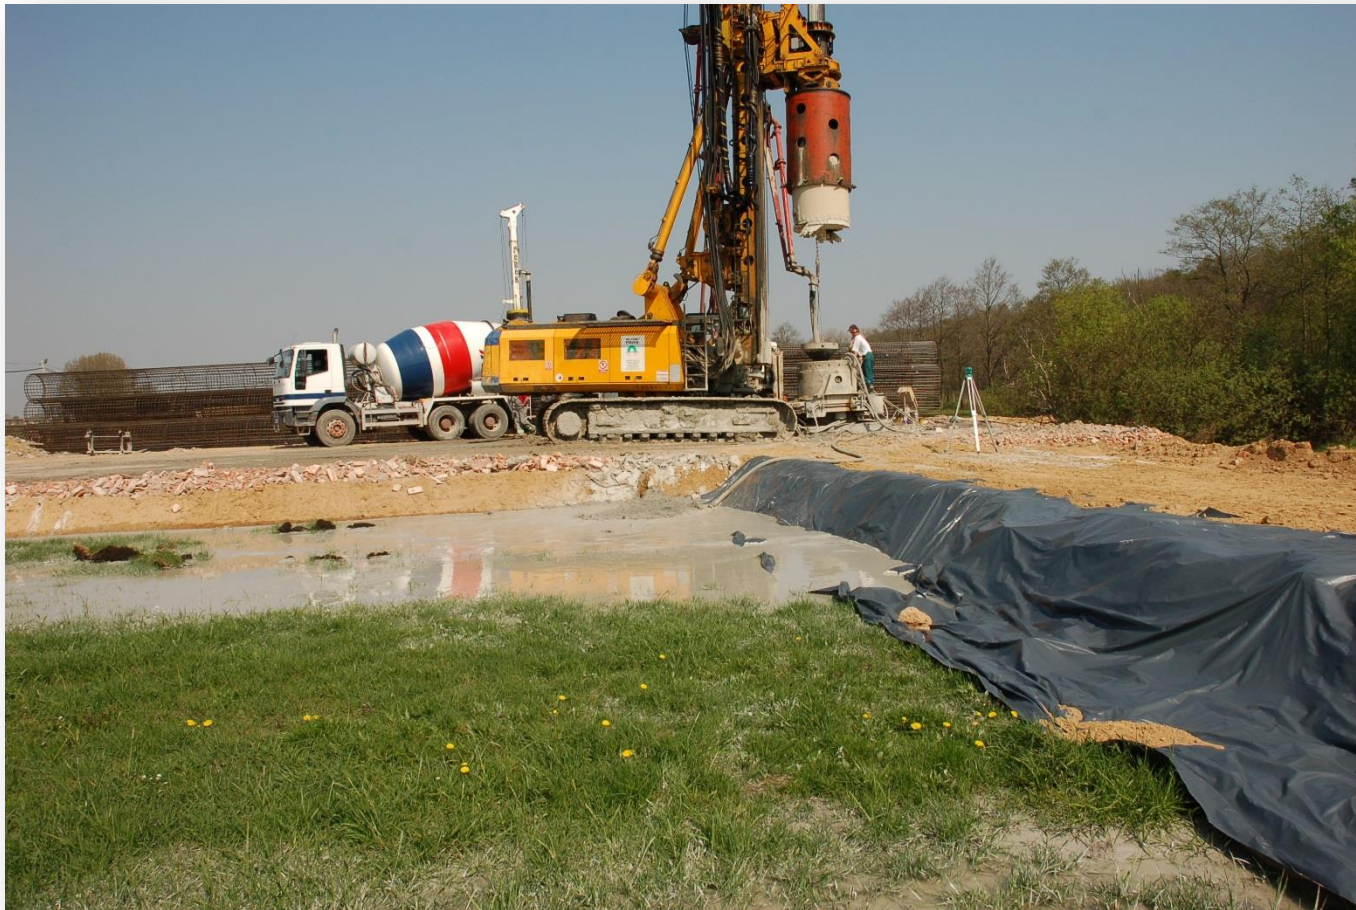
Platforma do wiercenia pali wielkośrednicowych (29.04.2011)

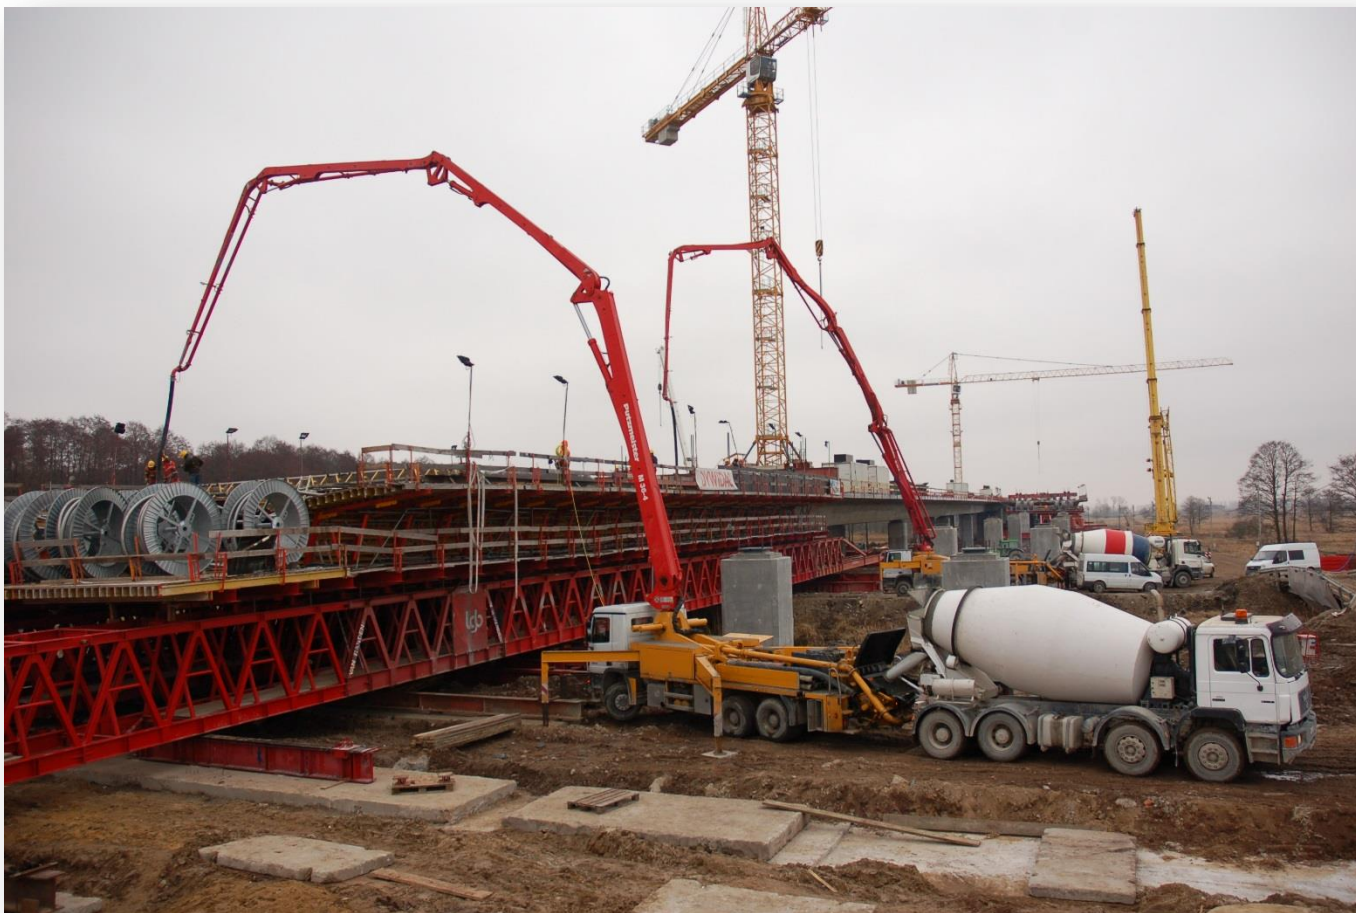
Budowa ustroju nośnego (10.11.2012)

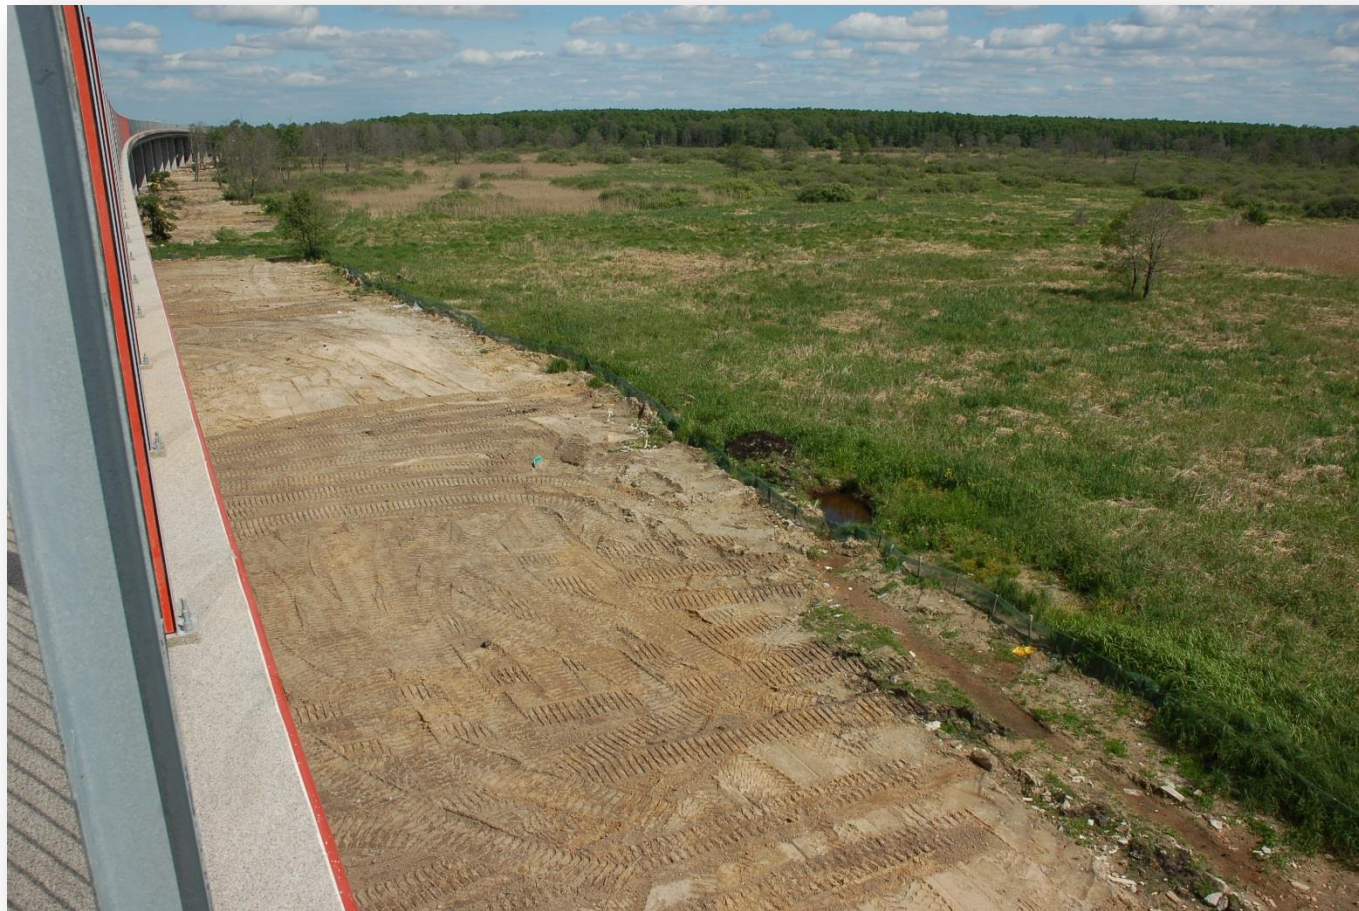
Teren budowy przed rekultywacją (10.06.2012)

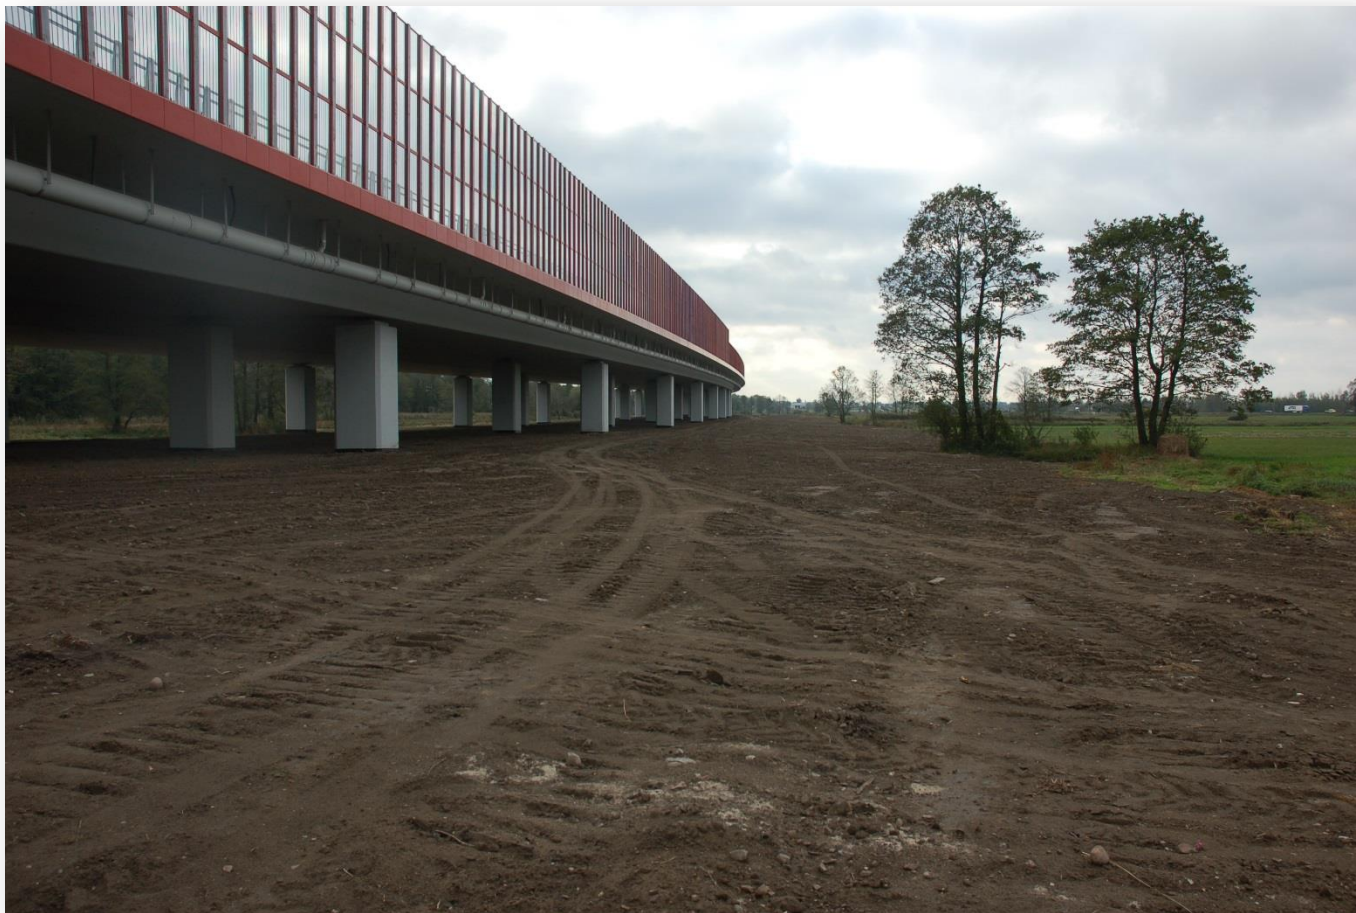
Teren budowy po rekultywacji (15.09.2012)
